Bilaga C7

Marin naturvärdesinventering

Kappelshamnsviken och Gotland norra kustvatten, 2025

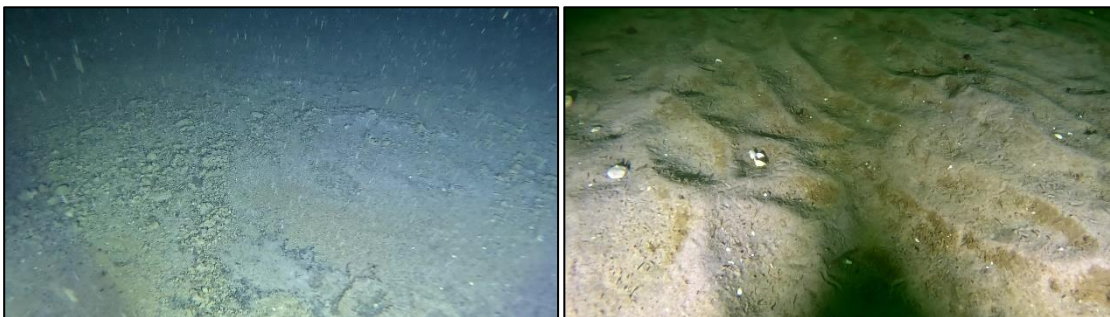
Figur 6: Exempel på sand med inslag av lera och silt som dominerar i det yttre inventeringsområdet till vänster och sand i ripplar som dominerar i det inre inventeringsområdet.

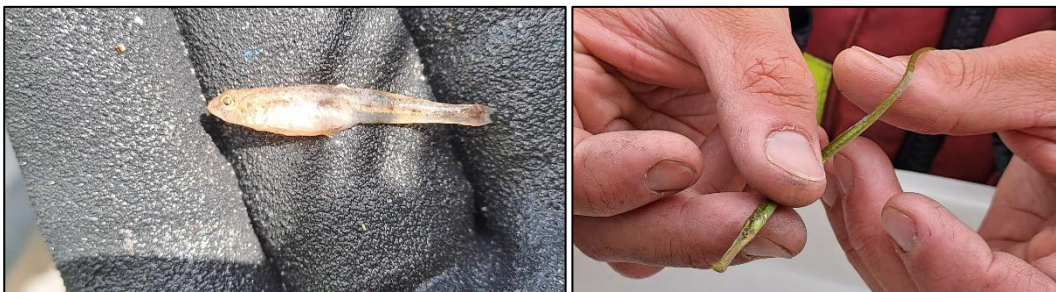
I det inre inventeringsområdet noterades smörbultar utspritt i hela området. I ett av bottenfaunaproverna kunde ett exemplar artas till sandstubb, Figur 16, sannolikt finns både sandstubb och lerstubb i viken. På grunda bottnar noterades sjustrålig smörbult. Enstaka tångglakar noterades på djup mellan 5–10 m centralt i området i den nordöstra delen. Även enstaka större fiskar som inte gått att bestämma har noterats i det inre inventeringsområdet, främst i de djupa delarna. I ålgräs långt in i viken noterades också tångsnälla i ett krattprov, Figur 16.

Figur 16. Exempel av fisk som noterats i Kappelshamnviken. Till vänster ses en sandstubb och till höger en tångsnälla.

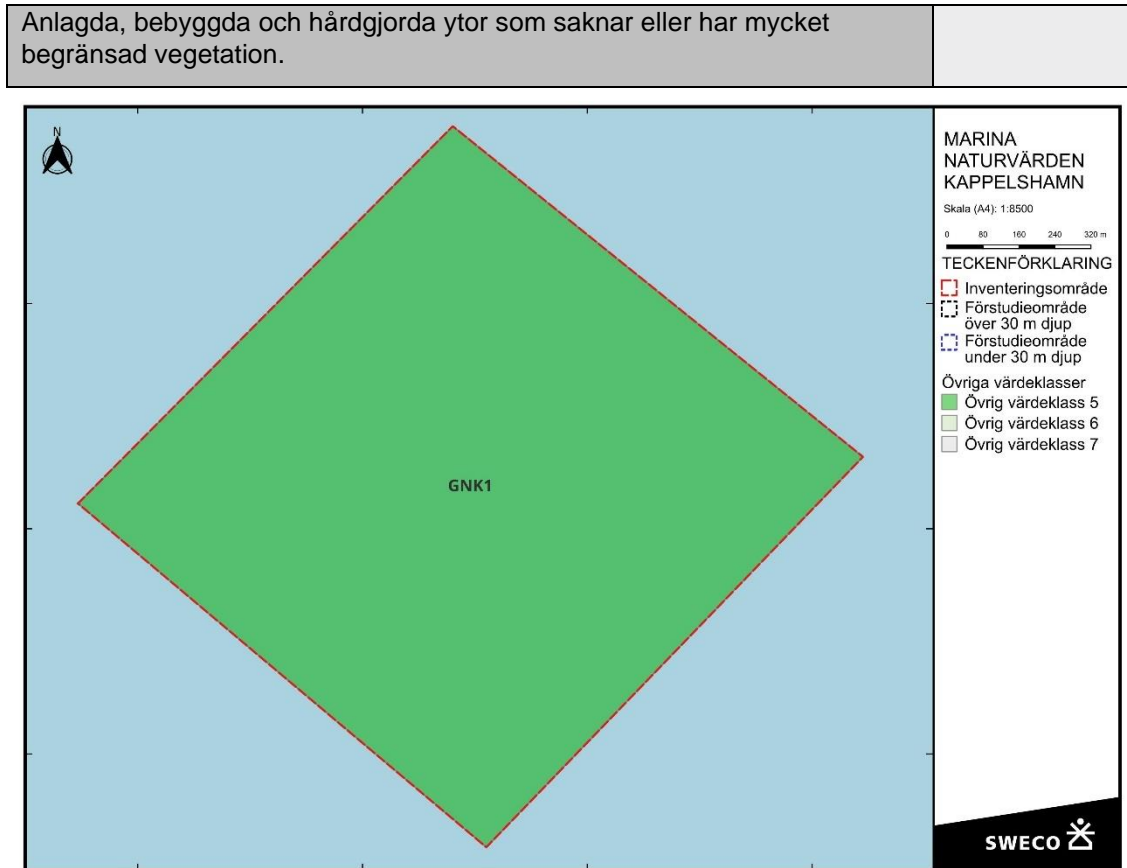
Figur 30. Övriga biotoper i inventeringsområdena.

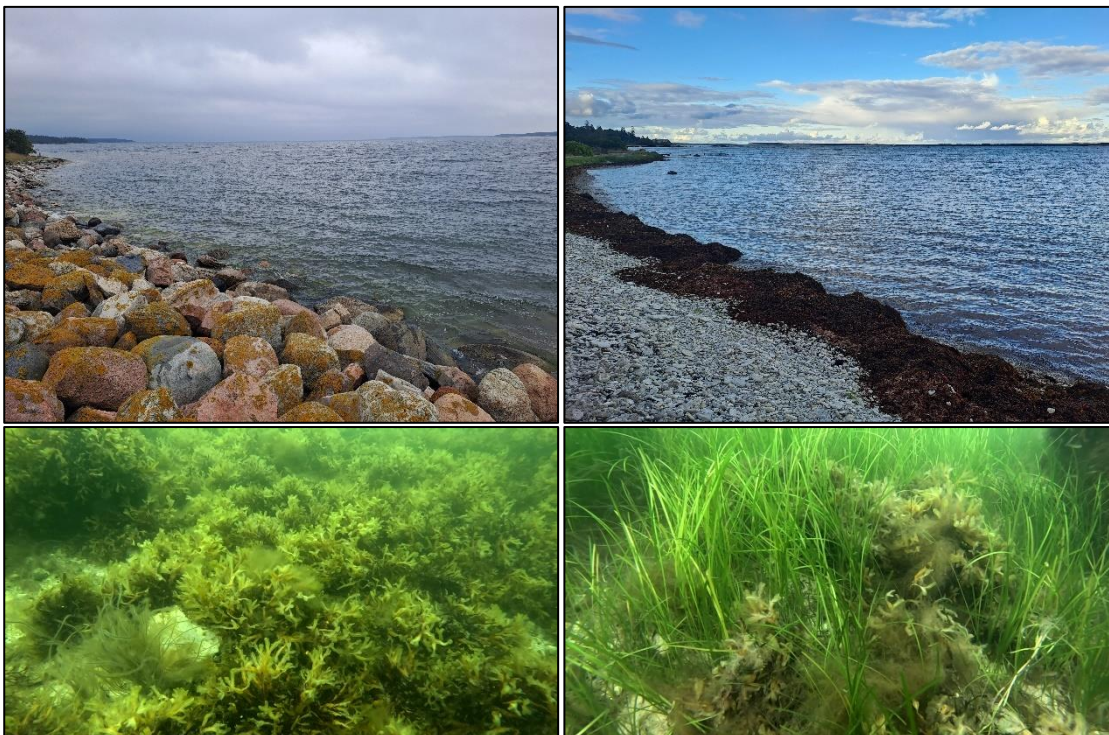
Figur 31: Överst till vänster syns sprängstenen vid vågbrytaren vid Kappelshamn, överst till höger ses stenstranden med tångvall. Nederst till vänster ses exempel på blåstångsbältet och nederst till höger en mindre yta ålgräs bland blåstången.

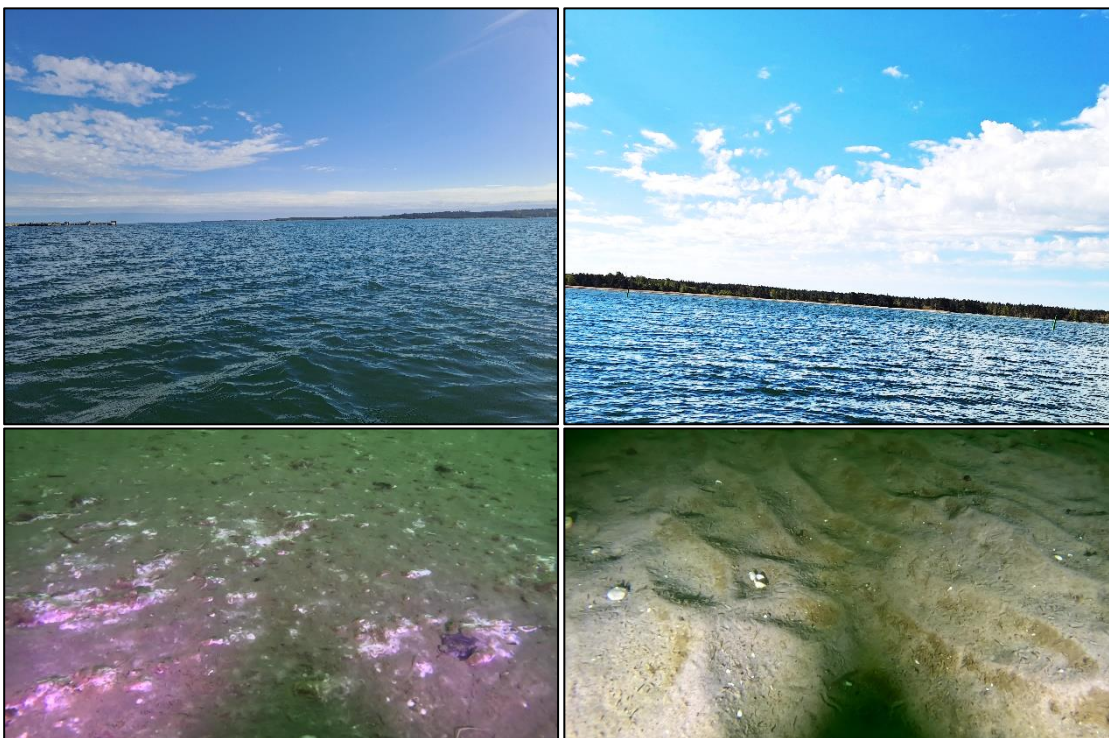
Figur 32. Överst till vänster syns vy mot piren i Kappelshamn, överst till höger ses farleden. Nederst till vänster ses botten vid farleden som täcks av bakteriematta vilket är ett tecken på syrebrist, nederst till höger ses sandrippar på djupare vatten.

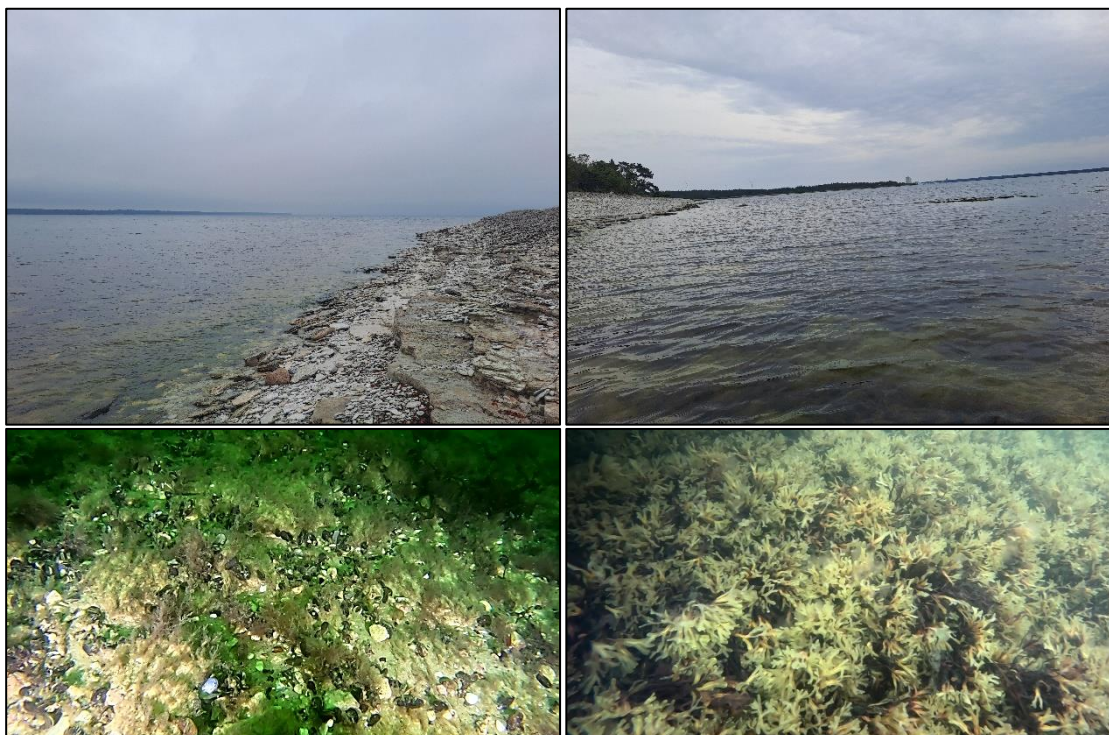
Figur 33: Översta bilden vy från södra Grodde och norr ut, överst till höger Hunnståde och grunden vid dess spets. Nedre bilden till vänster visar en blåmusselbank, nedre bilden till höger visar början mycket tät blåstångsbälte.

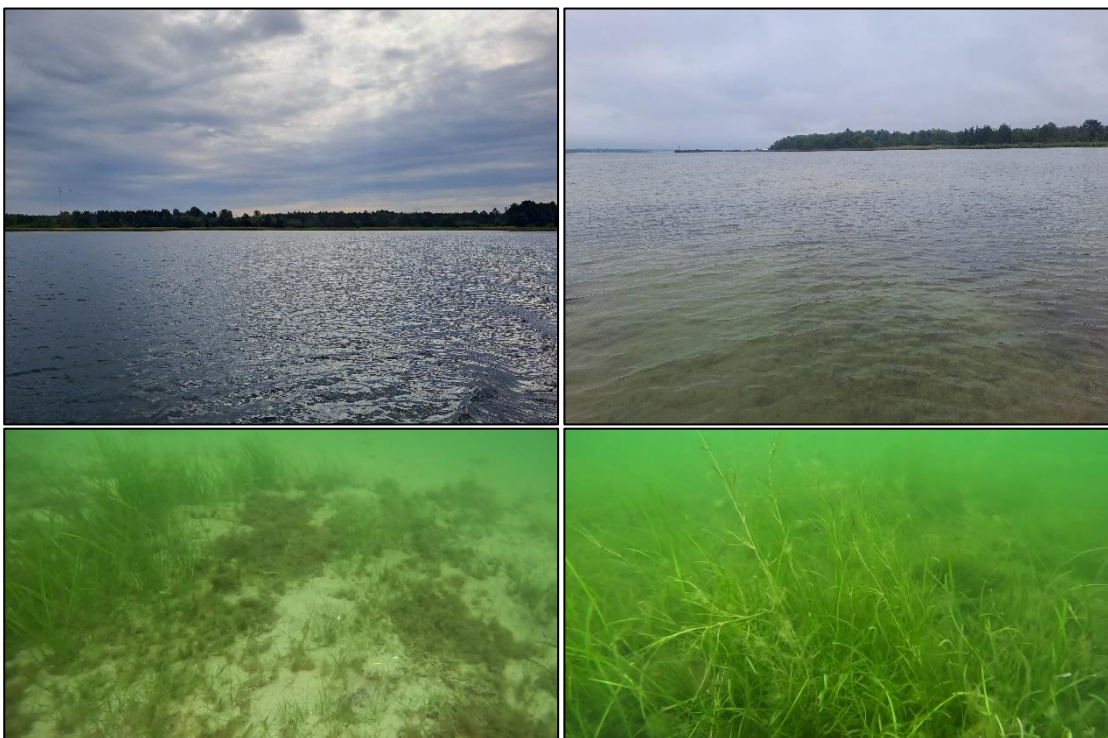
Figur 36. Överst till vänster vy tvärs över viken mot högvassarna i öster, överst till höger högvassarna inifrån viken. Nederst till vänster skruvnating med ålgräs i bakgrunden, nederst till höger skruvnating och borstnate.

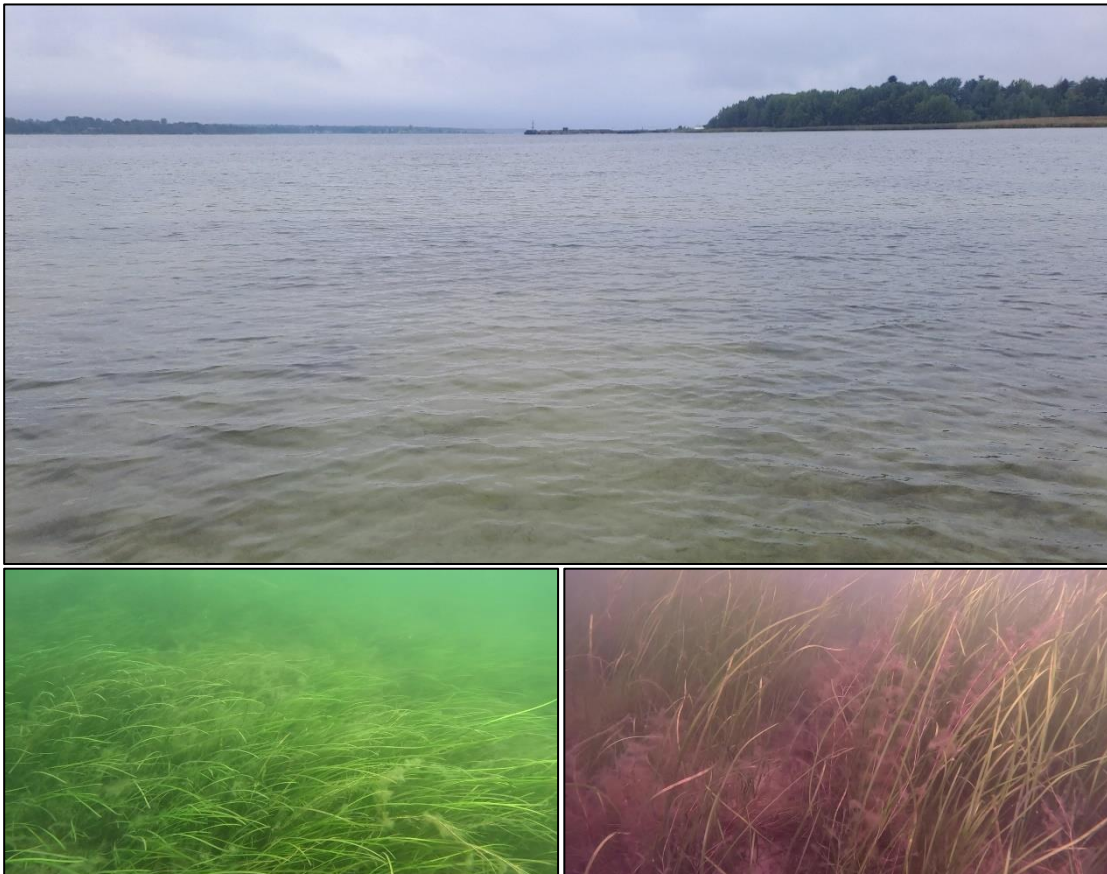
Figur 37. Överst vy från inre delen av viken och ut mot ålgräsängen. Nederst till vänster tät äng, nederst till höger tät äng och kransalgen grönsträfs.

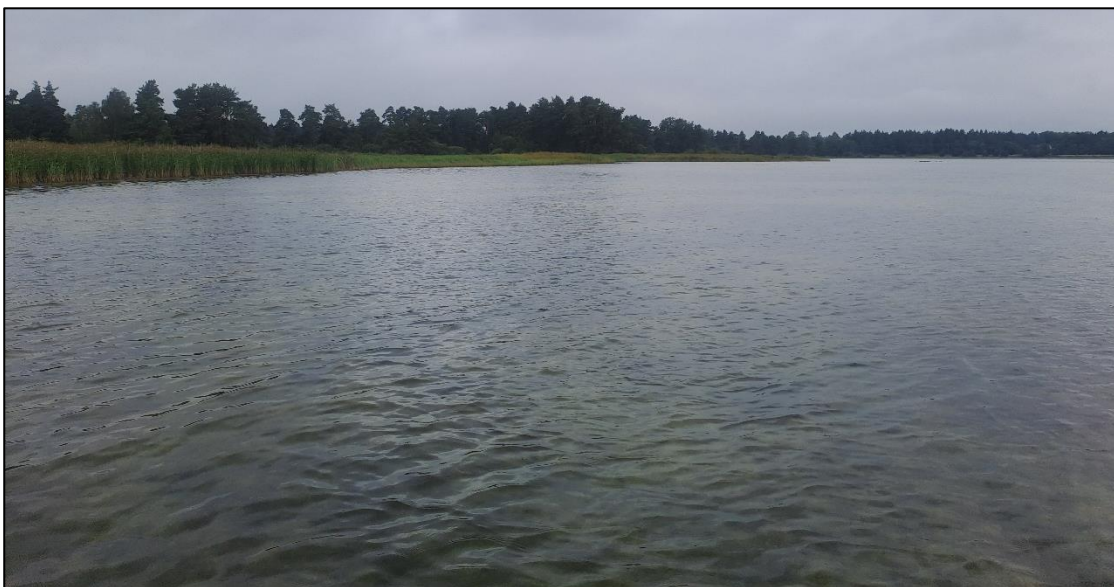
Figur 38. Övers ses strandkanten i biotopen. Nederst till vänster tät kransalgsäng, nederst till höger skruvning.

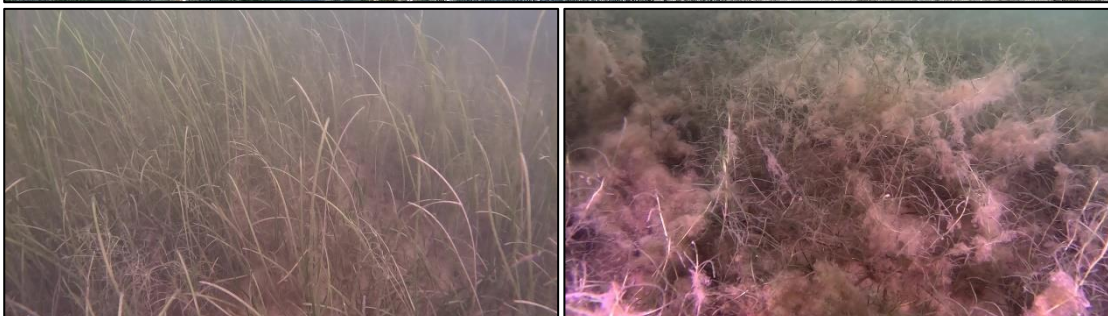
Figur 39. Överst ses naturvärdesbiotopen söder om Storungs. Nederst till vänster ses ett glest bestånd av ålgräs, nederst till höger en natingång.

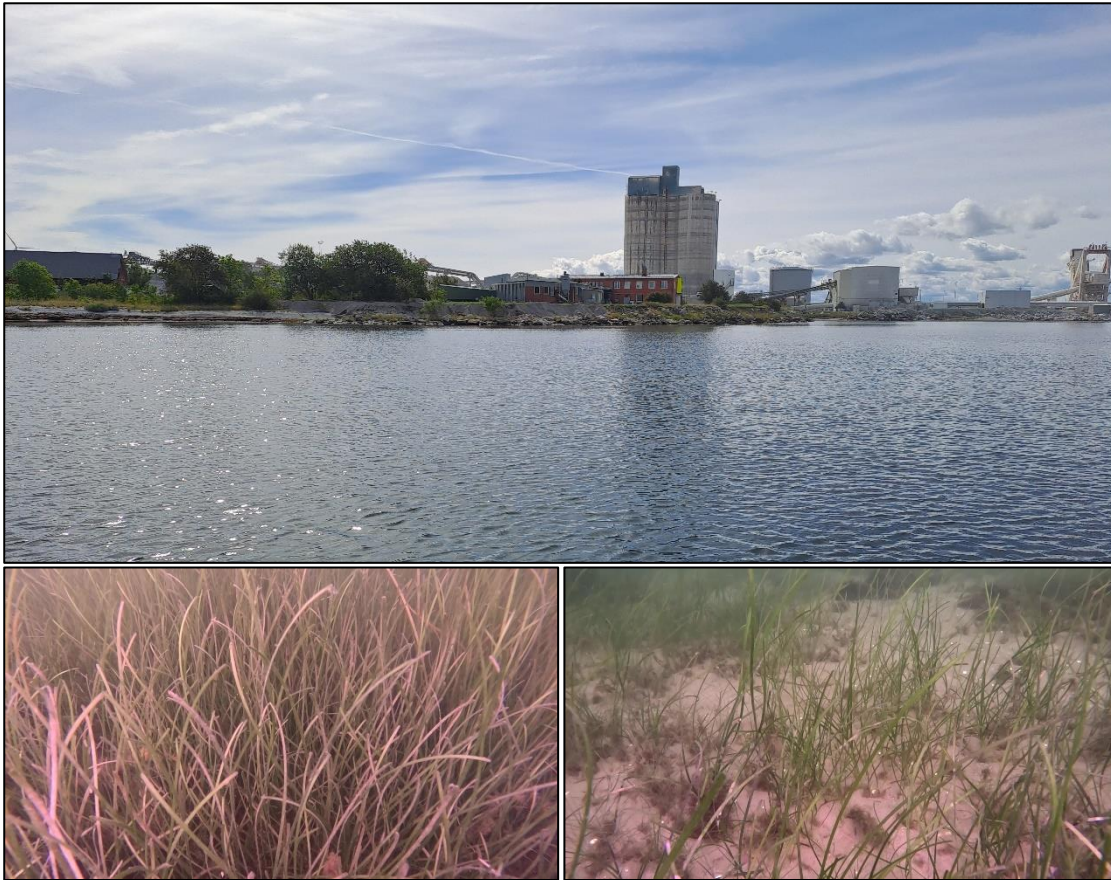
Figur 40. Överst vy mot viken norr om Krokungs där ålgräsängen finns. Nederst till vänster tät äng, nederst till höger glesare äng på djupt vatten.

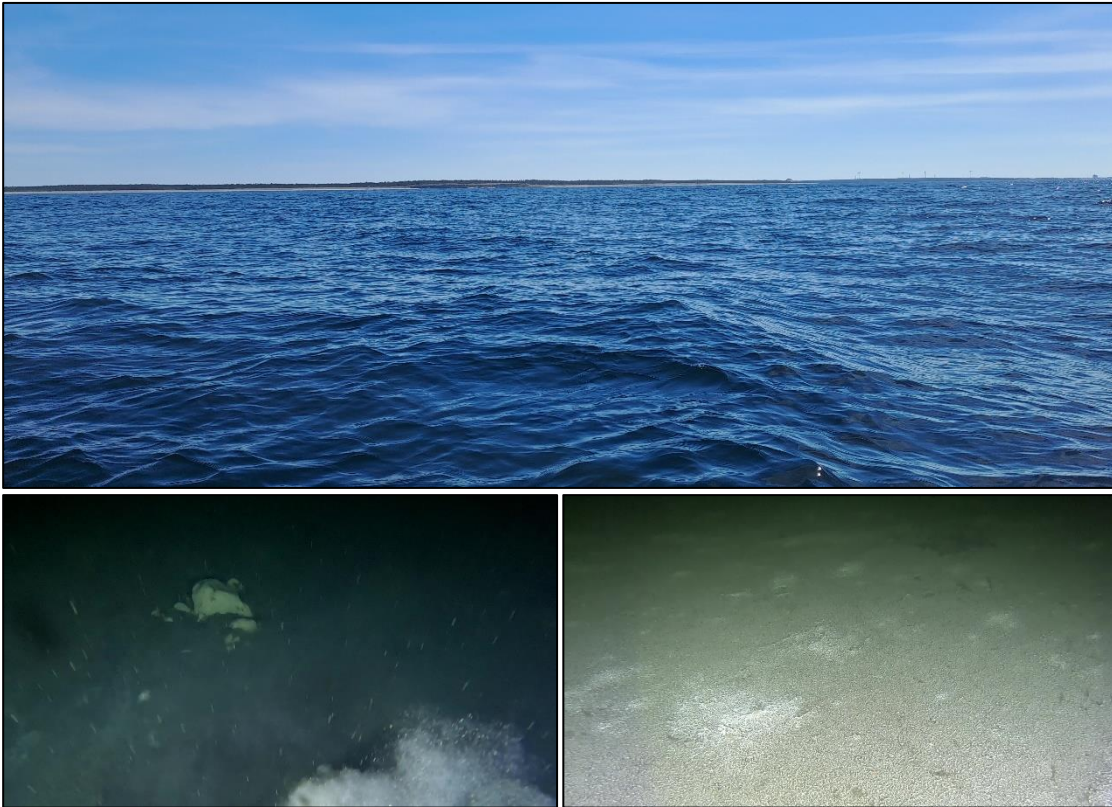
Figur 41: Överst till höger ses vyn mot östra delen av Kappelshamnsviken. Nederst till vänster håll som sticker upp på mjukbotten och nederst till höger ses en bakteriematta som indikerar syrefria förhållanden.

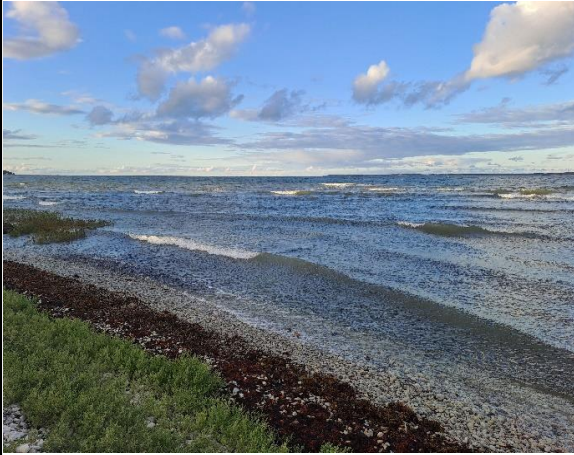
Metod	Vadning med vattenkikare
Substrat	Sten, grus och sand
Fisk och epifauna	Slät havstulpan, tusensnäcka, båtsnäcka, tånggråsugga <i>Idotea balthica</i>
Vegetation	Blåstång, grönslick, svartkula, sudare, havssäv, skruvning
Beskrivning	Relativt exponerad strand med en strandvall av tång. Inventerades i dåligt väder och vattnet var mycket grumligt.

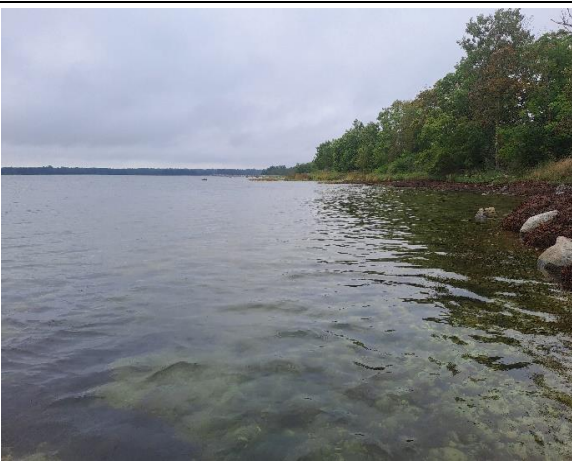
Metod	Vadning med vattenkikare
Substrat	Sten, sand, grus
Fisk och epifauna	Pungräkor, båtsnäcka, nors
Vegetation	Tarmalg, grönslick, sudare, blåstång, svartkula, borstnate, skruvning, grönsträfsse, havssäv
Beskrivning	Skyddad och långgrund vik. Strandvall av tång och små områden med havssäv. Glest med kärlväxter och enstaka kransalger.

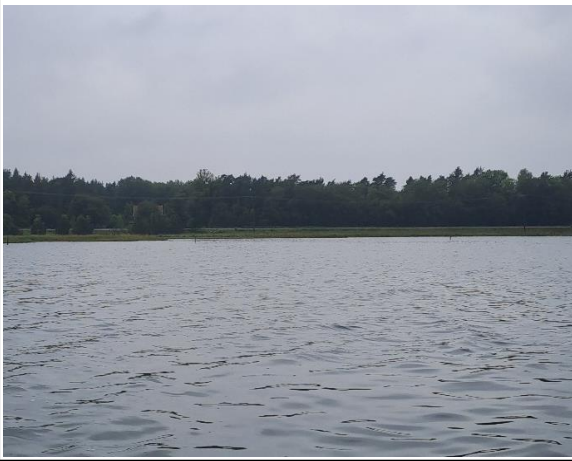
Metod	Vadning med vattenkikare
Substrat	Sand
Fisk och epifauna	Sandstubb
Vegetation	Borstnate, hårslinga, skruvning, grönsträfsse, borststräfsse
Beskrivning	Mycket skyddat område. Strand och vatten ligger innuti en kohage. Ett mindre namnlöst vattendrag rinner ut här. Tätt med kransalger och marina kärlväxter.

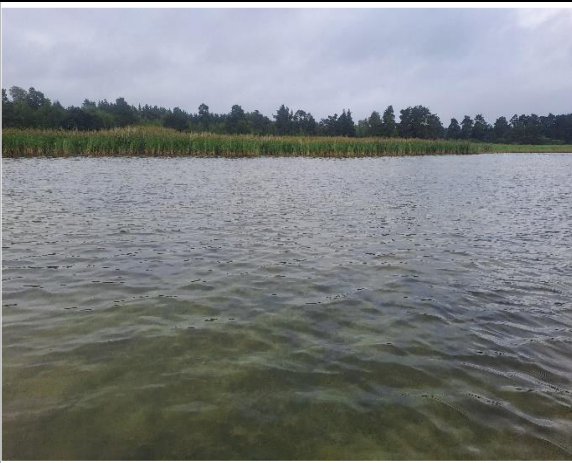
Metod	Vadning med vattenkikare
Substrat	Sand
Fisk och epifauna	
Vegetation	Borstnate, skruvnating, hårslinga, grönsträse
Beskrivning	Mycket skyddat område. Vassbälte i strandkanten. Tätt med kransalger och marina kärlväxter.

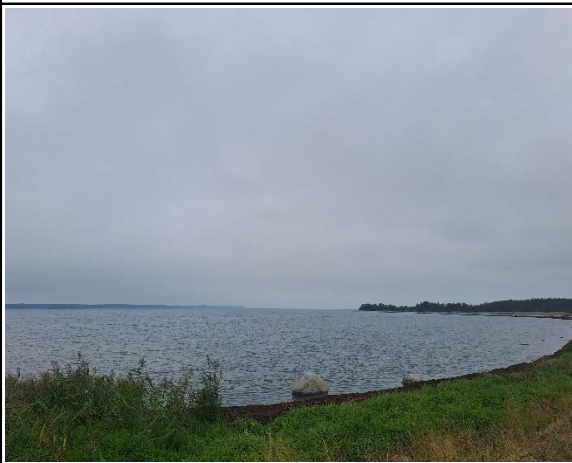
Metod	Vadning med vattenkikare
Substrat	Sten, grus, sand, håll
Fisk och epifauna	Tånggråsugga <i>Idotea balthica</i> , båtsnäcka, slät havstulpan
Vegetation	Grönslick, blåstång, skruvnating, borstnate, sudare, hårslinga, grönsträse, vass, havssäv
Beskrivning	Relativt skyddat. Långgrund. Vall av tång. I strandkanten växte havssäv och vass. I vattnet växte blåstång och i fickor med sand kärlväxter och kransalger.
