Inventering av naturvärden vid
Farled 271, Karlskrona

Slutrapport

2026-05-12

Uppdrag: 335735 [TyrA Namn]
Titel på rapport: Inventering av naturvärden vid Farled 271,
Karlskrona
Status: Slutrapport
Datum: 2026-05-12

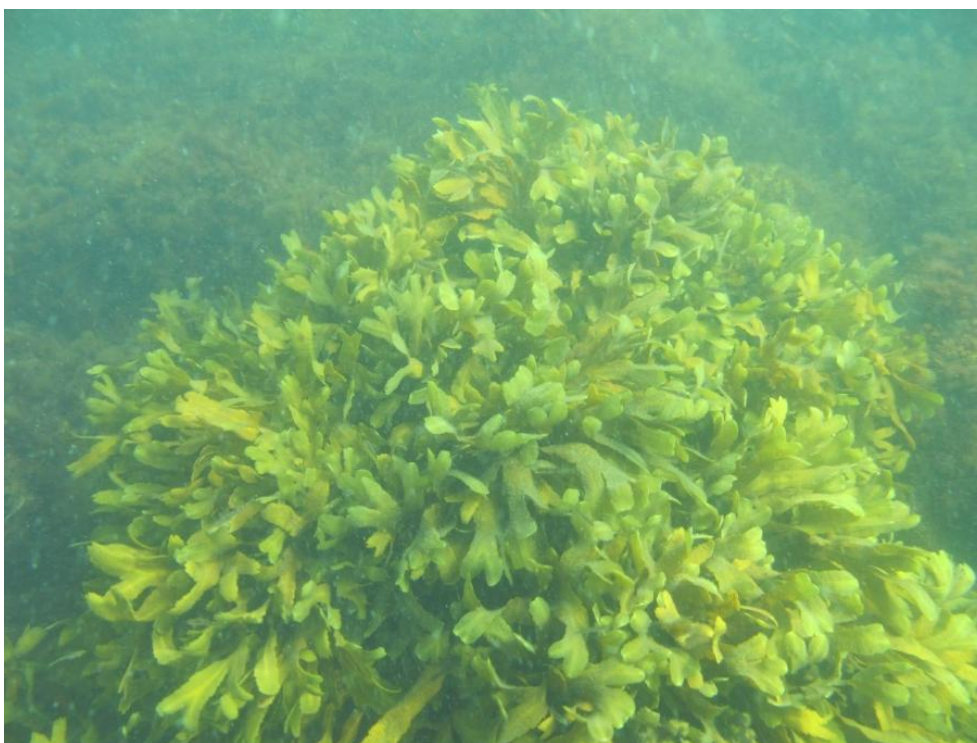
Figur 8. Sågtång på cirka två meters djup.

I den södra delen av egentliga Östersjön förekommer två arter av tång (*Fucus*), blåstång (*Fucus vesiculosus*) och sågtång (*Fucus serratus*). I det inventerade området påträffades främst sågtång (Figur 8) som noterades på 17 stationer medan blåstång endast förekom på tre. Sågtången kan i Östersjön bli upp till en halv meter hög och bildar ofta täta bestånd på djup mellan 1 och 4 meter. Täckningsgraden i inventeringen varierade från enstaka plantor till 100 procents täckning, medan blåstången förekom mer sparsamt med en maximal täckningsgrad av 10 procent se Figur 9. Den genomsnittliga täckningsgraden var 23 procent.

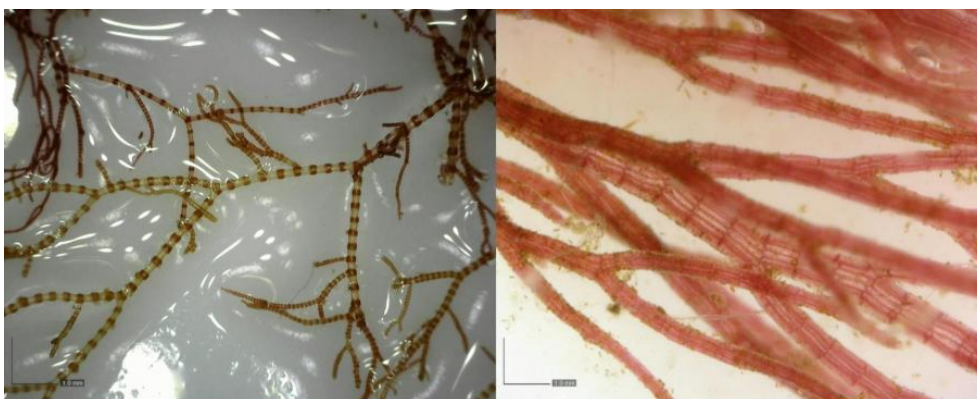
Figur 12. De två vanligast förekommande fintrådiga rödalgsarterna i området förstorade under lupp. Ullsläke till vänster och fjäderslick till höger. Ullsläken har tvärgående barkceller som ger ett klart randigt utseende i förstoring. Fjäderslick har mer heltäckande och längsgående barkceller.

De fintrådiga rödalgerna dominerar ofta algsamhället i Östersjöns hårda botten på djup mellan 2 och 20 meter. De två vanligaste arterna i området var ullsläke (*Ceramium tenuicorne*) och fjäderslick (*Polysiphonia fucoides*), se Figur 11 och 12. Dessa arter tillsammans täckte ofta 50 – 100 procent av de hårda substraten (Figur 13). De påträffades i alla stationer där hårda substrat förekom. Den genomsnittliga täckningsgraden var cirka 70 procent. Andra fintrådiga rödalger som påträffades var rödris (*Rhodomela confervoides*) och violettlick (*Polysiphonia fibrillosa*).

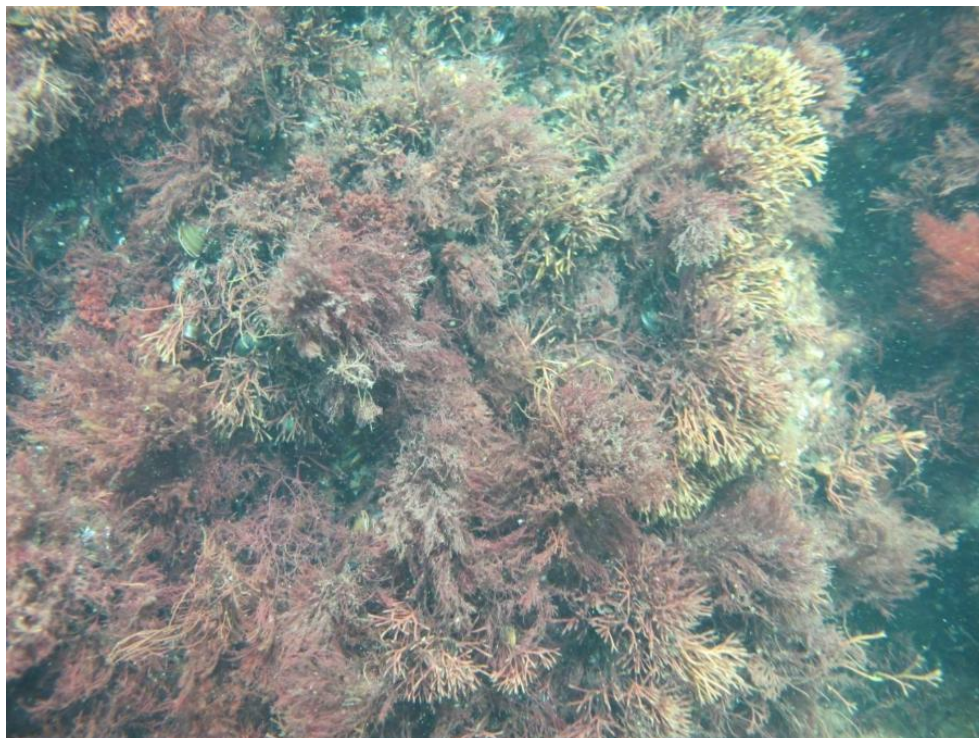
Figur 15. Kräkel tillsammans med fintrådiga rödalger. Färgen varierar från brunaktig till röd.

Kräkel, eller gaffeltång (*Furcellaria lumbricalis*) som den också benämns, är en rödbrun flerårig broskartad rödalga som återfinns på djup mellan 1 och 15 m. Den påträffades i de flesta stationerna i täckningsgrader upp till 70 procent. Den genomsnittliga täckningsgraden var 25 procent. Arten underskattas ofta i videoinventeringar då den ofta är övervuxen av fintrådiga rödalger. Även enstaka exemplar noterades av kilrödblada (*Coccotylus truncatus*), som är en annan broskartad rödalga. I Figur 14 och 15 visas habitusbilder på kräkel.
