VIDEOUNDERSÖKNINGAR INOM KARLSKRONA FARLED

Sjöfartsverket

Videoundersökningar inom Karlskrona farled

Marinbiologisk analys gällande påverkan från planerade verksamheter

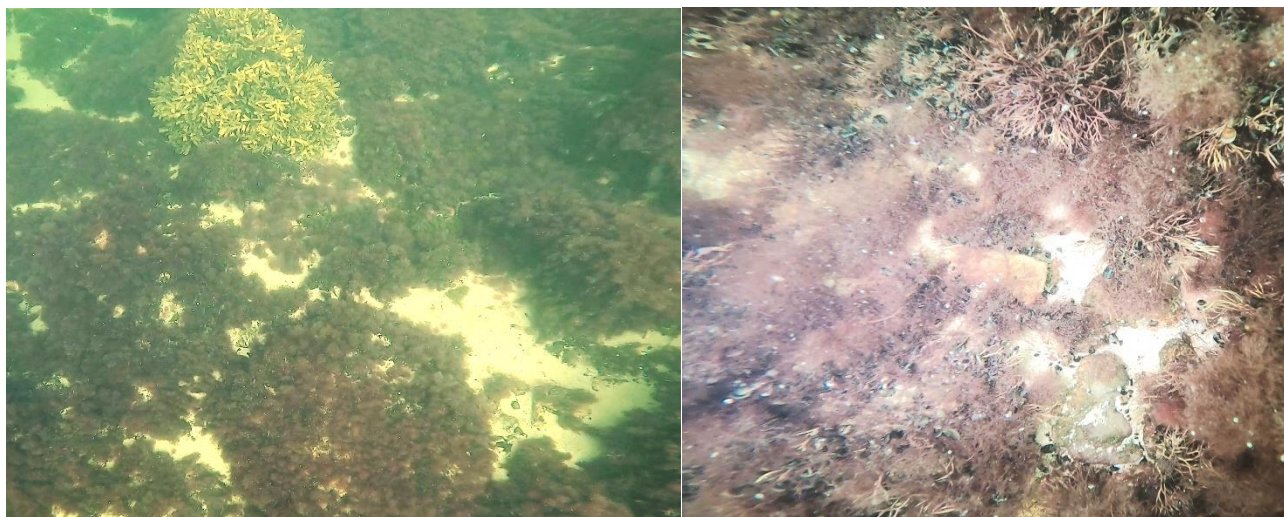
Figur 3. Vänster: Station V01. Sand- och stenbotten med rödris/fjäderslick och blåstång. Höger: Station V10. Sand-, grus- och stenbotten med rödris/fjäderslick, gaffeltång och blåmusslor.

Täckningsgraden av alger och blåmusslor var allmänt hög inom hela påverkansområdet och i princip allt hårt substrat var antingen täckt av rödris/fjäderslick, gaffeltång, blåmusslor eller blåstång, se Figur 3. Förekomsten av sand verkade vara den enskilt bidragande faktorn till att alger eller blåmusslor inte förekom inom stationen. Bottenstrukturer varierade i hög grad och där

berghäll förekom fanns en högre andel blåmusslor än vid andra stationer. En obestämbar större fisk (*Pisces*) observerades inom en av inventeringspunkterna inom station V02 som inte skrämades bort av videokameran. Sedimentations- och påväxtgraden av epifytiska alger var låg.
