Makrovegetation

En undersökning av makrovegetation i
kustvattnet innanför Landsort

Sweco Sverige AB	RegNo 556767-9849
Uppdrag	Landsortsfarleden stöd MKB
Uppdragsnummer	30067802
Kund	Sjöfartsverket
Upprättad av	Felix Bravell
Datum	2024-03-15
Ver	1.0
Dokumentreferens	Makrovegetation underlagsrapport 2024 (slutversion)

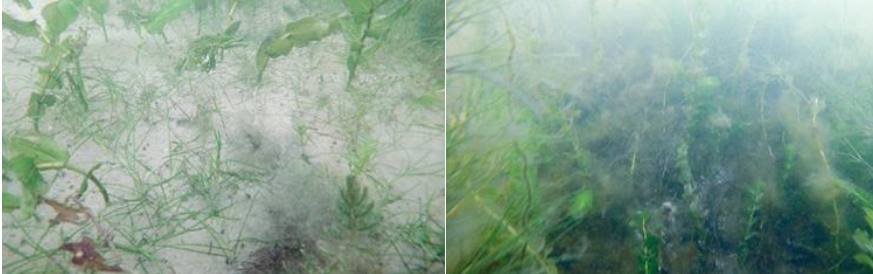
Figur 3. Vänster: Bilden på videopunkt 8 visar hornsärv, ålnate och hårsärv. Höger: På bilden på videopunkt 9 syns borstnate, sudare och fintrådiga alger.

Videopunkterna 2, 6, 8, 9 och 31 hade gemensamt att ligga på grunda områden (0,3-3,9 meters djup) med sand som bottensubstrat (Figur 3). Här fanns en hög täckningsgrad av vegetation som bestod av borstnate och ålnate (6, 8, 9, 31), axslinga (6, 31), hornsärv (6, 8), hårsärv och sträfsen (2, 8) och enstaka sudare (6, 8, 9). På station 31 växte dessutom blåstång på ett kort stycke med stenbotten. Vid upptag av vegetation med lutherräfsa fanns även ålgräs som

dock inte kunde noteras på video. I varierande grad förekom också olika fintrådiga alger som antingen växte på sten (31) eller som påväxt på de olika kärlväxterna (2, 6, 8, 9). Kraftig påväxt av fintrådiga alger noterades vid videopunkterna 8 och 9 i Näslandsfjärden.

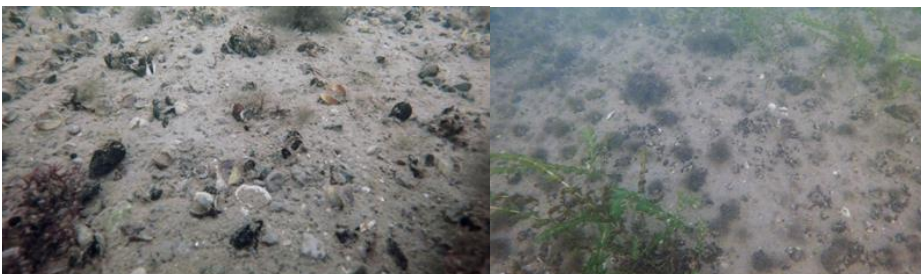
Figur 4. Vänster: Bilden på videopunkt 13 visar enskilda kilrödblåd och fintrådiga alger. Höger: Bilden på videopunkt 17 visar ålnate och fintrådiga alger.

Vegetation i mindre omfattning noterades vid videopunkterna 13, 17, 18, 19, 21, 22, 25 (Figur 4). I låga tätheter noterades kilrödblåd (13,19,21,22,25), en och annan borstnate (13,17,18,25) och fintrådiga alger (13,17,18,19) som delvis hörde till släktena grönslickar och släken. Enstaka ålnate observerades på videopunkt 17. På videopunkt 13 insamlades axslinga och kräkel som dock inte syntes på video. Rödplysch/cyanobakterien *Spirulina sp.* förekom på punkt 22 och 25. Dessa två arter var svåra att skilja åt från enbart videotolkning, varför de lades ihop. Botten på dessa videopunkter bestod av en i varierande grad blandning av sand, lera/silt och enstaka stenar och likaså varierade djupet mellan 2,6 och 17,3 meter.

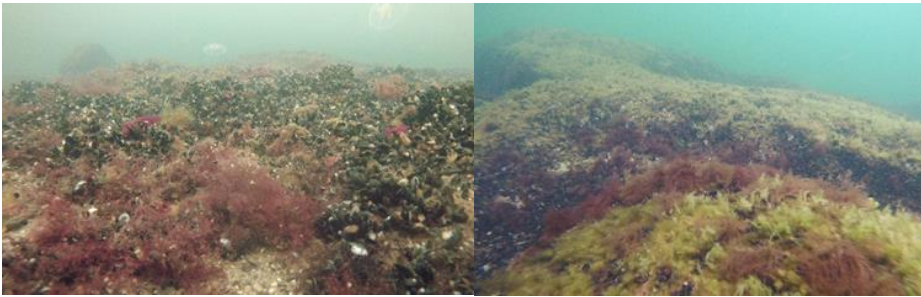
Figur 5. Vänster: På bilden från videopunkt 33 syns ullsläke och andra fintrådiga alger samt rödplysch/cyanobakterien *Spirulina* sp. Höger: Bilden på videopunkt 38 visar fintrådiga alger av fjäderslick och grönslickar.

Videopunkterna 23, 24, 28, 30, 32-40 ligger i södra delen av undersökningsområdet; i Svärds-, Askö-, och Krabbfjärden. På dessa stationer förekom främst olika algarter som tenderade att uppträda i högre densitet på grundare djup som på exempelvis videopunkt 38 (Figur 5). Bland blåmusslorna förekom vegetation främst i form av rödalger såsom fjäderslick, grovslick, kräkel, ullsläke, rödris, kilrödblåd och Rödplysch/cyanobakterien *Spirulina sp.* På ett fåtal små sandfläckar på videopunkterna 28 och 35 kunde även enskilda borstnate skönjas.

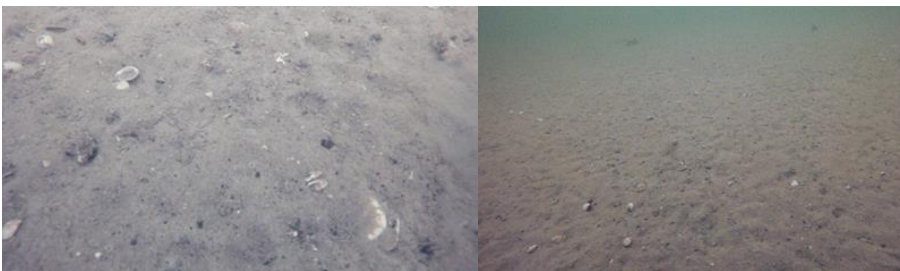
Figur 6. Bilderna till vänster (7) och höger (12) visar sandbotten utan vegetation.

Något djupare belägna videostationer (5,3-16,8 meter djup) med mjukbotten som bestod av sand eller lera/silt, och endast enstaka stenar vid vissa stationer, förekom vid 1, 3, 4, 5, 7, 10, 11, 12, 14, 15, 16, 20, 26, 27, 29 (Figur 6). Förutom enstaka rödplysch/cyanobakterien *Spirulina* sp. på 26, 27, 29 och lösliggande fintrådiga alger på 10, 11 och 12 observerades ingen vegetation på transekterna. Endast på videostation 10 syntes på ett ställe borstnate men det kunde inte avgränsas huruvida den drivits dit med vattenrörelser.

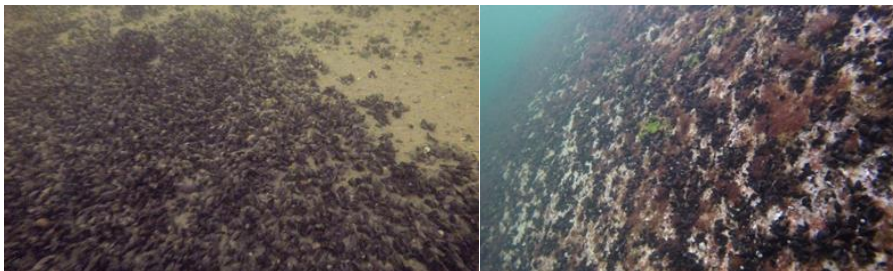
Figur 7. Vänster: Blåmusselbank på videopunkt 16 och höger blåmusslor på hårbotten vid videopunkt 38.

Blåmusslor förekom på nästan samtliga videotransekter på både mjukbotten som blåmusselbank i Himmerfjärden (till exempel 16) och längre söderut på stenar, block och berg i Krabbfjärden på till exempel 39 (Figur 7). Dessa

områden är bland annat viktiga födosöksområden för fisk och havsfåglar såsom ejder och alfågel.
