RISKANALYS ANGÅENDE FARLEDSUPPGRADERING FÖR STÖRRE TONNAGE TILL LULEÅ HAMN – PROJEKT MALMPORTEN

RAPPORT

Risakanalys angående farledsuppgradering för större tonnage till Luleå hamn – Projekt Malmporten

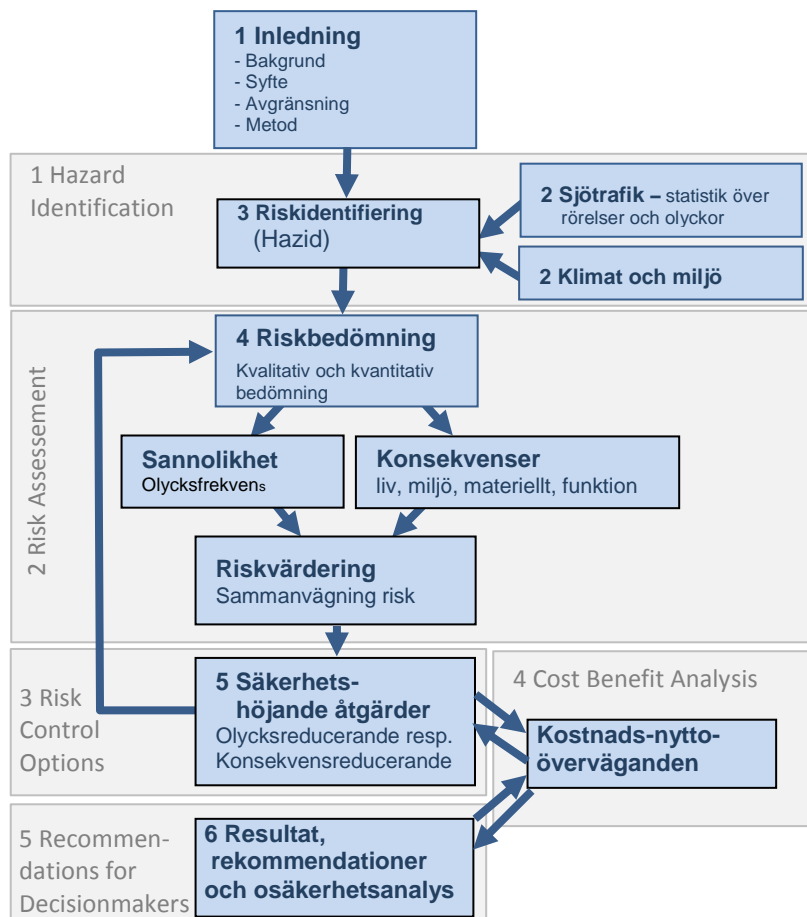
Omfattning och uppläggning av risken analysen omfattar huvudmoment enligt nedan. Siffrorna 1-5 i de grå rutorna ansluter till FSA-metodikens fem olika steg medan de blå rutorna och siffrorna anger struktur och kapitelindelning i denna rapport. Notera att steget med Cost-benefit analys inte ingår i denna studie och kost-nytta aspekter endast behandlas kortfattat.

Figur 1 Schematisk skiss över risken analysens struktur och omfattning

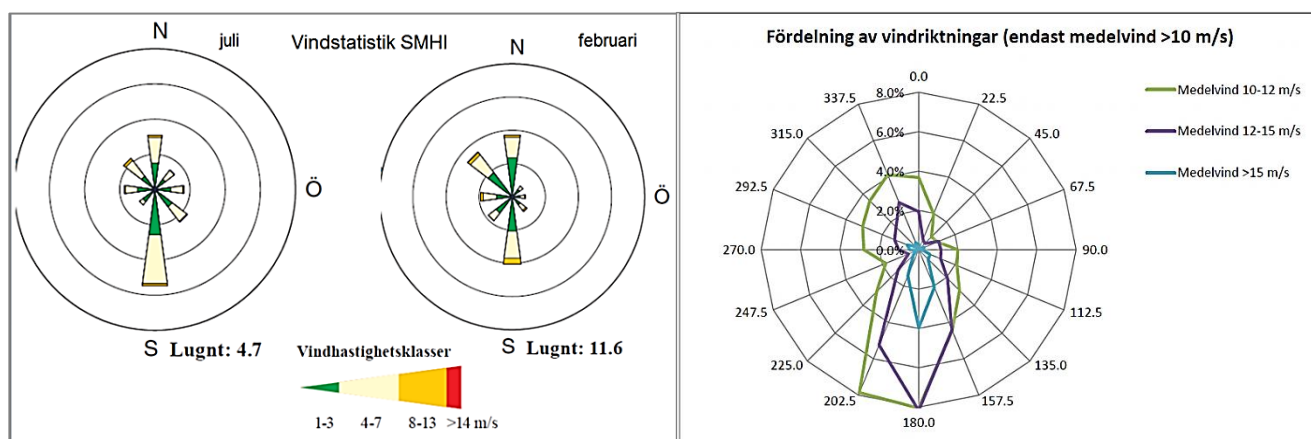
Vindförhållandena i farleden till Luleå karaktäriseras av två dominerande riktningar, dels från S och dels från N-NNV. Dominansen av dessa riktningar blir särskilt tydlig om endast vindhastigheter > 10 m/s beaktas. Vindroserna i figuren nedan illustrerar dessa förhållanden.

Figur 3 Vindstatistik för Luleå från SMHI, exempel juli och februari samt riktningfördelning för vindhastigheter i intervallen 10-12 m/s, 12-15 m/s respektive över 15 m/s

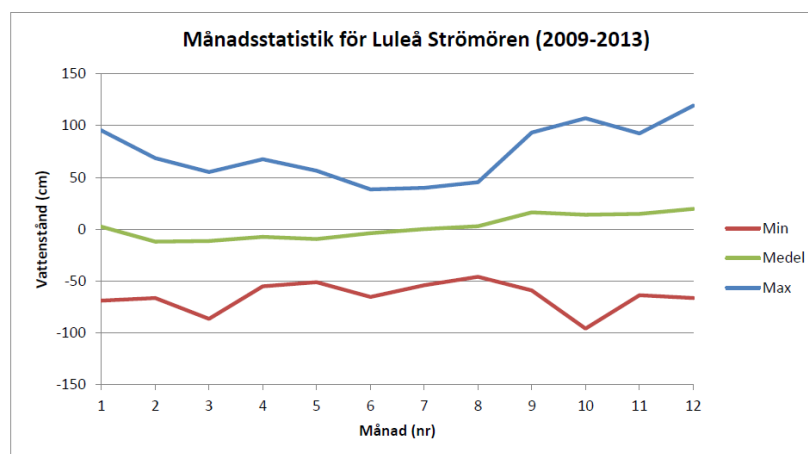
Vattenståndsvariationerna kan vara stora beroende på lufttryck och vindförhållanden och medelvattennivån är något lägre under vårmånaderna än under höstmånaderna. De största variationerna uppträder under vinterhalvåret, se figur nedan.

Figur 4 Statistik vattenstånd Luleå Strömören, månadsvis medel-, max- och min-nivåer under perioden 2009-2013

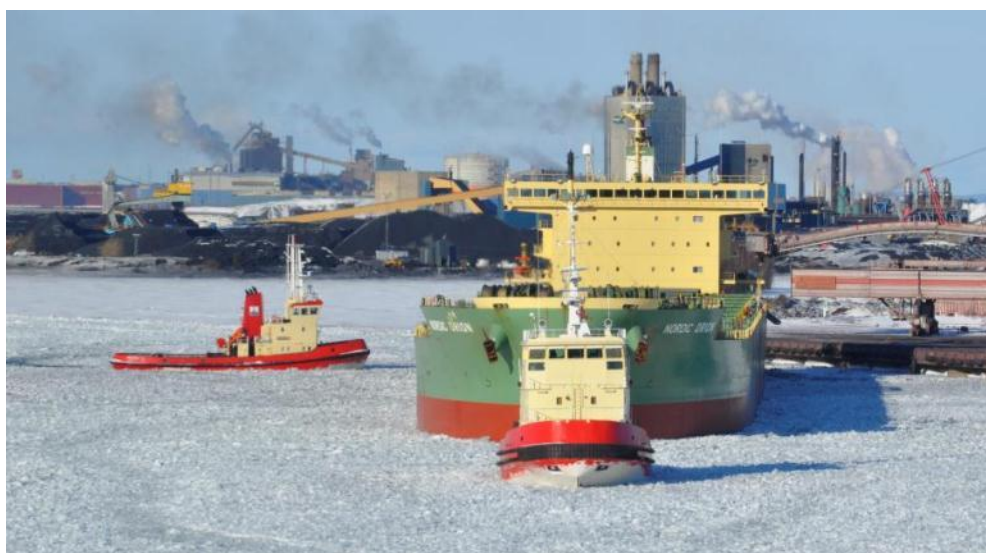
Ett exempel på ett fartyg som ofta anlöper Luleå hamn är Nordic Orion som är ett isklassad bulkfartyg av Panamax-storlek med dimensionerna L 225 m x B 32 m och som med dagens tillåtna största djupgående har en lastkapacitet av 55 000 dwt men som med en uppgraderad farled och vid ett djupgående av 14 m har en kapacitet av 70 000 dwt.

Figur 7 Nordic Orion assisteras från kaj av två bogserbåtar i Luleå hamn
