# Kapacitets- och säkerhetshöjande åtgärder i farleden till Umeå

Rapport från simulering för utvärdering av farledsyta och farledsutmärkning

## Sammanfattning

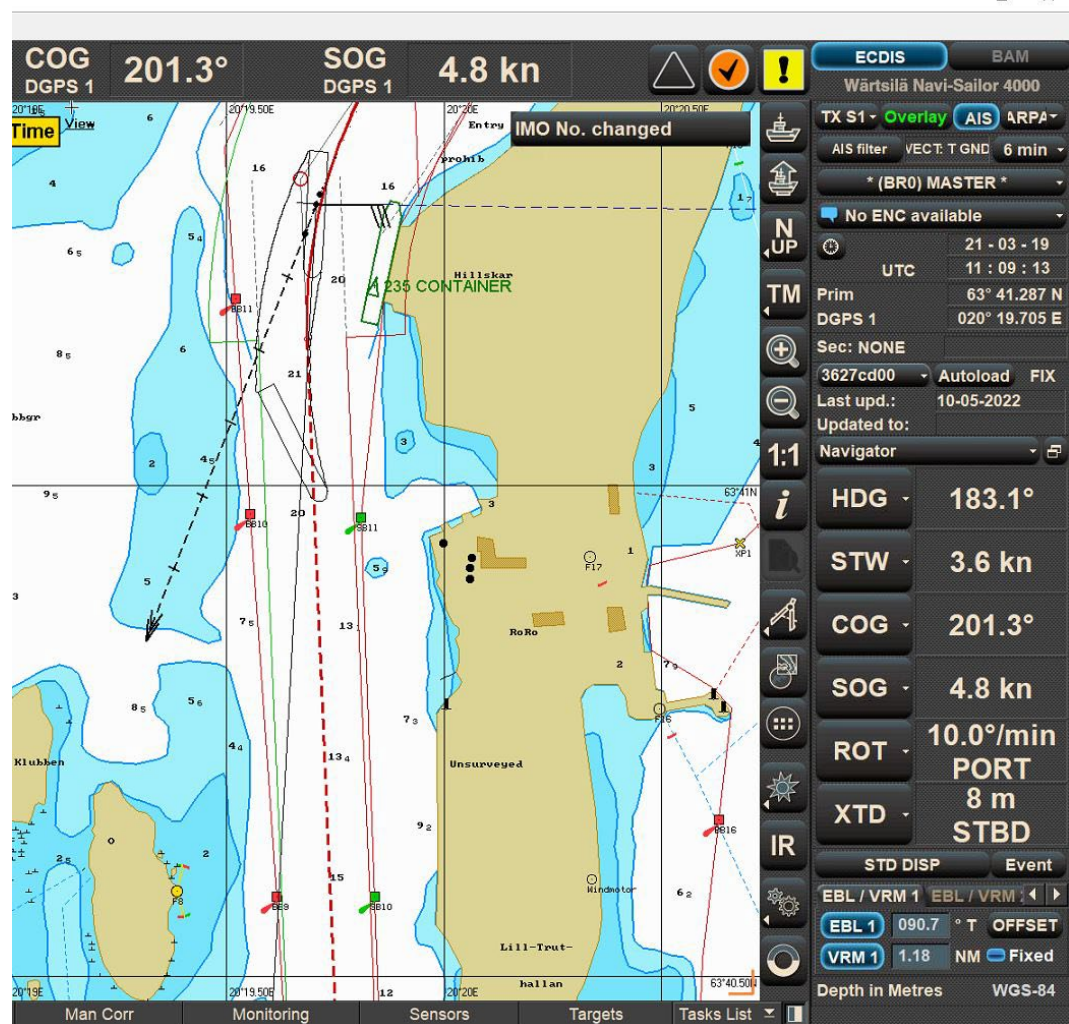
Run 25, breddad yta 20 meter, passage av inneliggande fartyg 80 meter med 5 knop. Det egna fartygets svepta yta är cirka 90 meter.

Vid passage av inneliggande fartyg vid Hillskär kommer avståndet troligtvis vara under 100 meter och därmed måste farten vara låg för att inte skada förtöjningarna. För att kontrollera farten och giren bör en bogserbåt med bromsmöjlighet användas. Detta kan framförallt behövas vid avgång då passage av Hillskär kommer att ske i medström.

Efter de första 10 körningarna testades ett alternativ med cirka 30 meter bredare farled vilket ansågs fungera mycket bra även i maximal vind och medströms. Efter ytterligare 4 körningar minskades breddningen till cirka 20 meter från ursprungsförslaget och även detta fungerade väl. Den breddade varianten på farled ger också bättre byggbarhet för enslinjen på Obbola, då farleden genom breddningen rätas ut i dess norra del, vilket innebär att enslinjen också fungerar som ledande på en längre sträcka. Med den minskade ytan i hamnbassängen skapas också ett

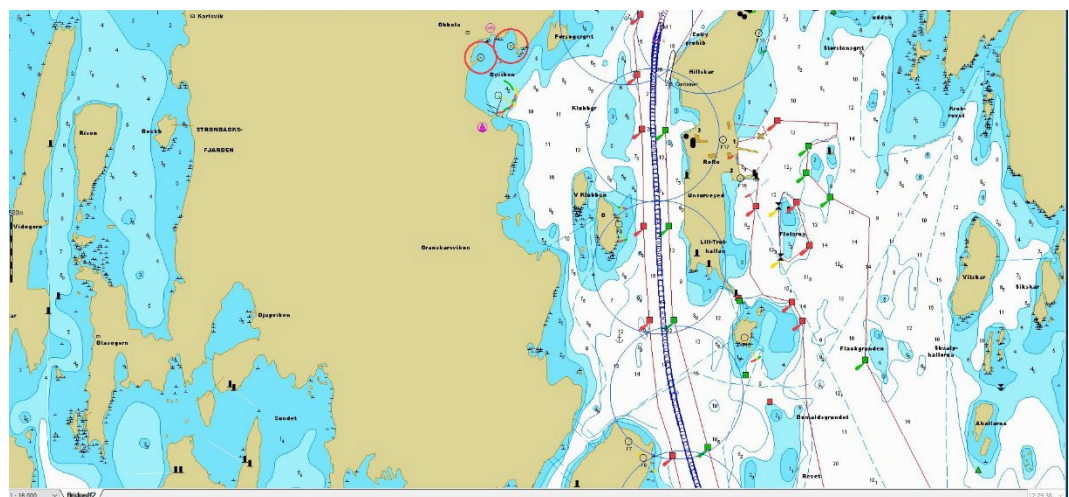
*Förutsättningar:* RoRo-fartyg 242 x 35 x 8,8 m. Ingående, skymning, ström 0,5knop, vind SW 10 m/s, inneliggande fartyg ca 200 x 32 m vid Hillskär

*Omdömen:* Vill ha lite mörkare nästa resa. Fick lite bankeffekt vid Revet. Strömmen kändes svag. Intressant med passage av fartyg vid Hillskär. Passerade inneliggande med avstånd ca 70 m i 5,5kn. Strömmen kändes svag vid Hillskär. Bra byte till Q på de bojar som fick ny karaktär.
